首钢集团有限公司水厂铁矿矿山地质环境保护与土地复垦方案

首钢集团有限公司 2023年5月

矿山地质环境保护与土地复垦方案

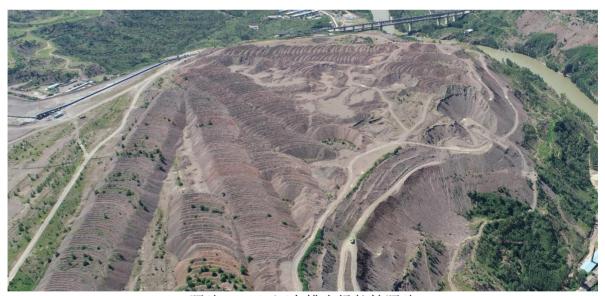
照片 1-3 河东排土场航拍照片

位于矿区北侧滦河以东,于 1999 年投入使用,2002 年之前采用机车排土,排土场标高普遍在 150~170m 水平,2006 年东部胶带运输系统建成投产之后采用胶带、排岩机连续排土方式进行排土作业,设计堆积总高度为 330m,排岩容积 3.6042 亿 m³,属于平地形排土场,设计等级为一级。排土场设计共分 5 个台阶进行堆排,台阶标高分别为160m、195m、240m、285m、330m,其中,160m 台阶高度为 35~80m,195m 台阶高度为35m,240~330m 台阶高度为45m,平台宽度为30m;台阶坡面角为自然安息角37.5°,排土工艺采用分水平盘式排岩。目前排岩机在195m 水平排岩作业,有排岩线6股,呈扇形展布,排岩规模1900×10⁴t/a。现已受土约2.6353×10⁵m³,约5.2706×10⁵t,占地面积328.1687hm²,形成标高160m、195m两级平台,计划近期5年,排岩机由北向南排岩,按设计完成195m平台及240m初始平台的排岩工作,排岩量9339×10⁴t。设计最终排岩标高为330m。

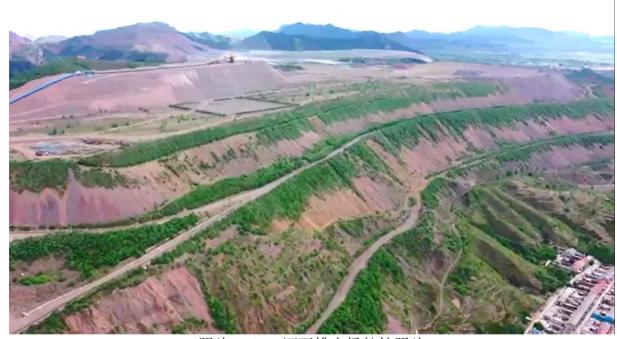
照片 1-4 河西排土场航拍照片

岩方式进行排岩作业,设计堆积高度约 350m, 排岩容量为 2.362 亿 m³, 属于平地形排土场,设计等级为一级,排土场设计共分 6 个台阶,台阶标高为+130m、+175m、+220m、+265m、+310m、+350m,台阶高度为 40~45m,每个台阶的平台宽度 30m,台阶的边坡角为自然安息角 37.5°,排岩工艺采用分水平盘式排岩。目前排岩机在 265m 水平排岩作业,排岩规模 1800×10⁴t/a。现已受土约 1.8654×108m³,占地面积 326.1514hm²,形成四级堆积平台,平台标高分别为 130m、175m、220m 及 265m,台阶的边坡角为自然安息角 37.5°。计划近期 5 年,排岩机在南端排岩,按设计完成 265m 平台及 310m 初始平台的排岩工作,排岩 10563×10⁴t。设计最终排岩标高为 350m。河西排土场西南四泵站部位堆存有矿山剥离表土,沿原始山体进行堆存,堆存标高为 265~220m,排土长度约1400m,宽度 70~150m,堆存量约 420 万 m³。见照片 1-4。

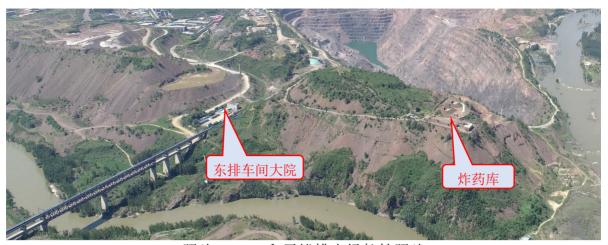
照片 1-5 印子峪排土场航拍照片

位于矿区东侧滦河以西,以滦河大桥为界分为南、北两区,北区紧邻北采场东帮,南区则与工业场地及选厂相连。设计堆积总高度为 200m,排岩容积 0.5 亿 m³,占地面积 177.4432hm²,属于平地形排土场,设计等级为一级。排土场共分 3 个台阶,台阶标高分别为+130m、+165m、+200m,台阶的平台宽度 20m,高度为 35m,边坡角为自然安息角 37.5°。该排土场已于 2006 年达到设计排岩容量,结束排岩工作。印子峪排土场顶部最北端是矿山炸药库,东西长 165m,南北宽 75~105m,占地面积 21650m²,主要有炸药库、防爆土堤、雷管库、发放间等建筑组成。排土场的中北部是东排车间大院,东

西长 150m, 南北宽 65m, 占地面积 21650m², 主要建筑有东排变电站、办公室、调度室、简易车棚。印子峪排土场全貌见照片 1-5。

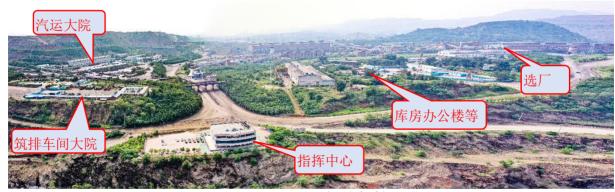
照片 1-6 工业场地航拍照片

工业场地包括生产指挥中心、矿山选厂、汽运大院、筑排车间大院、库房、办公区等,分布于矿区东南侧,西邻采场东部边帮,东、北与印子峪排土场南区接壤,南与刘官营村接壤。选厂设计生产能力为 1100 万 t/a,厂区地坪标高在 110m 左右,见照片 1-6。

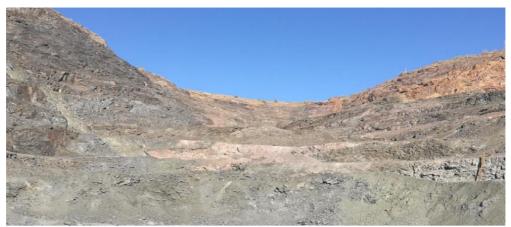
图 2-7 北采场北端靠近滦河边帮无跌水、渗水现象

区内地表水体主要有矿区东部、北端的滦河,矿区南部的小沙河,矿区西南部的 尾矿库以及北采场南端已废弃的地方露天采坑。根据《首钢迁安铁矿区水厂铁矿床二 期水文地质勘探总结报告》(1978 年 4 月~1779 年 1 月),滦河与北采场没有直接水 利联系,目前滦河水位标高 70m 左右,明显高于采场地下水位,与滦河相邻的采场边帮 没有明显的漏水点和跌水现象(照片 2-7),故滦河对矿床充水无影响。

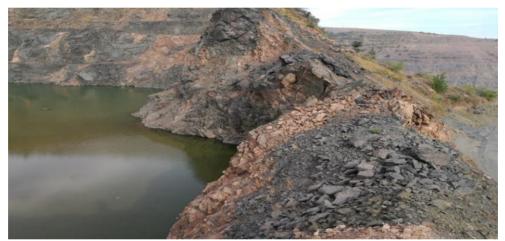
照片 2-8 北采场南端地方蓄水采坑

小沙河及尾矿库距离采场较远,对矿床充水无直接影响; 北采场南端的地方露天 采坑,坑内蓄水,距离采场较近,水位明显高于采场地下水水位(照片 2-8、2-9), 对矿床充水有一定影响。

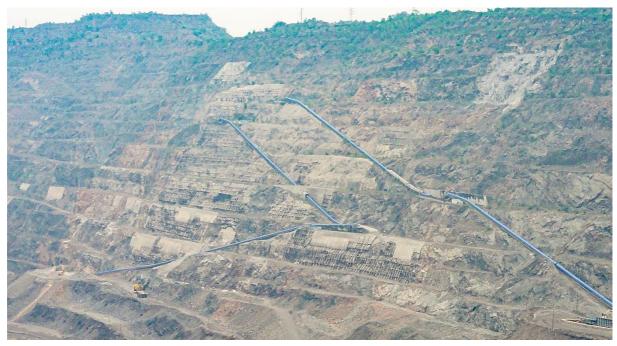
照片 2-10 北采场东边坡中北部护坡治理

采坑东帮主要有 F1 断层和三组优势结构面,倾向分别为 NW290°和 NW340°~350°、NW300°~310°、SW240°~250°,与斜坡坡向相近或相一致。它们与其他各类结构面在斜坡内部的各种空间组合关系,使斜坡岩体存在产生危险滑动的可能。目前在这些部位出现多个滑坡点,规模大小不一,水厂铁矿已经外请专业队伍通过岩石锚杆、挂网喷浆等手段进行了加固、防治变形等方面的边坡治理工作,取得较好的效果。总体看采场东帮稳定性较好,不过边坡治理工作任需持续下去,见照片 2-10~2-12。

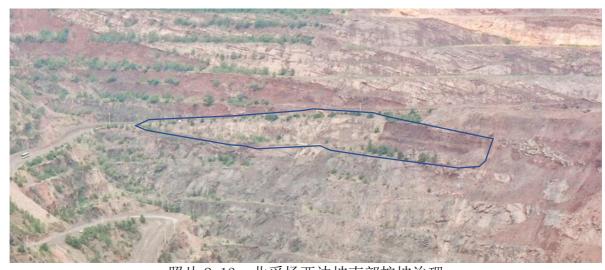
照片 2-13 北采场西边坡南部护坡治理

采坑西帮主要有二组优势结构面,倾向分别为 SE120°~130°、SE160°~170°,与斜坡倾向相近或相一致。它们与其他各类结构面在斜坡内部的各种空间组合关系,使斜坡岩体存在产生危险滑动的可能;同时侏罗系泥岩工程地质特征较差,产状为倾向 135°,倾角 17~40°,与边帮斜坡倾向相同,一旦与其他各类结构面在斜坡内构成不利的空间组合时,在边坡局部地段也有易形成危险滑动面的可能。目前在北采场西边坡南段对侏罗系泥岩进行了处理,采取岩石锚杆、挂网喷浆等手段进行了加固、防治变形以及延缓风化速度等方面的边坡治理工作,但北部地段已经遭到破坏,见照片 2-13。南侧将军墓岭下人工堆积物厚可达 100m 以上,采用了多次削坡减载,局部减缓边坡角的方法进行治理。总体看西帮目前稳定性较好。

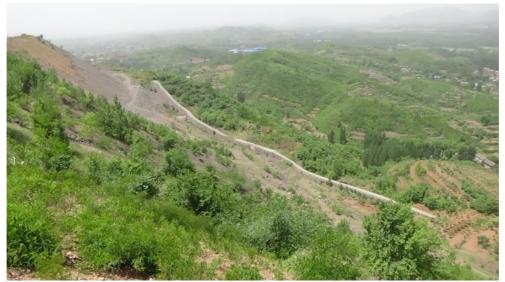
照片 2-25 高台子村南挡土墙

矿山河西排土场西北边坡高度 80m, 坡角 48°~42°,坡底线邻近偏崖子、高峪、高台子三个人口密集的村庄,最近距离仅 160m, 曾发生过较小规模的滑坡,大约滑下土石方 2400m³。矿山对此处滑坡体采用削坡+挡墙的治理方法,在高峪及高台子村南山体垭口处,修建 3 座重力式挡土墙,并且修整此处边坡台阶,增设二级安全平台,修整后坡面高度 40m, 边坡角为自然安息角 37.5°。至今已运营多年,未发生过滑坡,治理效果较好,基本消除了该处边坡对下游村庄的威胁,见照片 2-25~2-27。

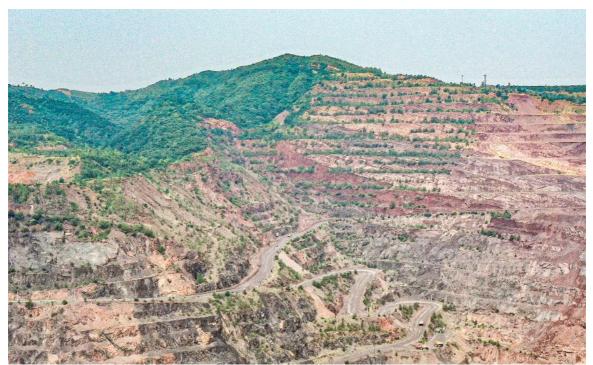
照片 2-28 北露天采场西南边帮自然恢复的植被

矿山采场+104 标高以上坡面出露岩层多为第四系坡积层、侏罗系火山岩、强风化变质岩层,且可自然排水。经多年自然风蚀、搬运,开挖台阶坡面部分已自然恢复植被,以臭椿、杨树、榆树以及各类杂草为主,郁闭度 0.2~0.4,达到相关标准要求,见照片 2-28、2-29。

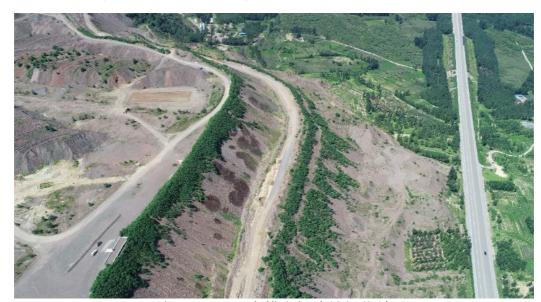
照片 2-35 河东排土场边坡绿化效果

平台采用坑内客土种植刺槐、紫穗槐、火炬树,坡面块料区域利用塑料袋装土,营养钵栽植(人工形成鱼鳞坑后将塑料袋预装1/3黄土,再将装土塑料袋置于鱼鳞坑,营养钵置于塑料袋内,最后培土至塑料袋容积1/2并将营养钵全部掩埋),面料区域直接营养钵栽植(人工按标准形成鱼鳞坑后将营养钵置于鱼鳞坑内,两侧培土将营养钵全部掩埋)。植被当年成活率95%、三年保存率90%、郁闭度0.4~0.6,见照片2-35、2-36;土源匀取自矿山河西排土场西南侧,早期堆存的剥离表土。

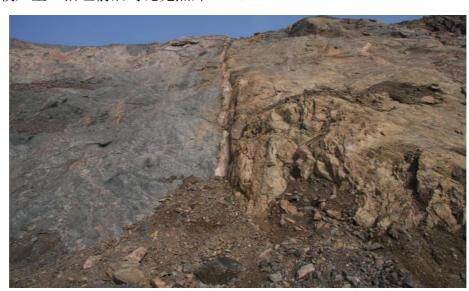
照片 3-1 北采场东坡崩塌治理前(历史影像)

矿山北采场历史上曾经发生过多次崩塌,主要集中在北露天采场东南边坡,该处边坡受构造及变质作用,岩石蚀变强烈,节理和片理十分发育,岩体破碎,沿断层和断层处局部分布基性脉岩岩组和构造岩组,经常年雨水冲刷、剥蚀作用,下部软岩变形强烈,使其上部岩块开裂、悬空,从而引发崩塌。崩塌体体积一般为 1~10㎡,规模属小型,造成的直接经济损失在 100 万元左右,受威胁人数在 10~100 人。目前矿山对已查明的崩塌地质灾害点 19 处,进行了危岩清除、削坡、喷锚、锚杆、锚索等加固处理,基本消除了崩塌地质灾害隐患。现状条件下,北采场边坡崩塌地质灾害规模小,发生可能性小,危害程度中等,现状评估崩塌地质灾害危险性中等,对矿山地质环境影响程度较严重。治理前后对比见照片 3-1、3-2。

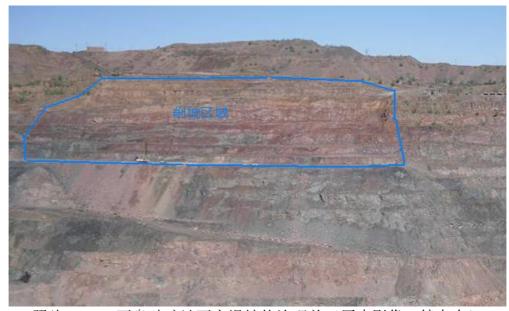
照片 3-3 下盘破碎站下方滑坡体治理前(历史影像,镜向东)

由于该部位边坡位于西部胶带运输系统的主干运输公路通过部位,造成运输公路破坏,直接经济损失达数百万元,受威胁人数在*****人。目前矿山对该处滑坡体进行削坡减载,彻底消除该区易滑岩体,形成合理、稳定的边坡及台阶,基本消除了该处滑坡地质灾害隐患。治理前后对比见照片 3-3、3-4。

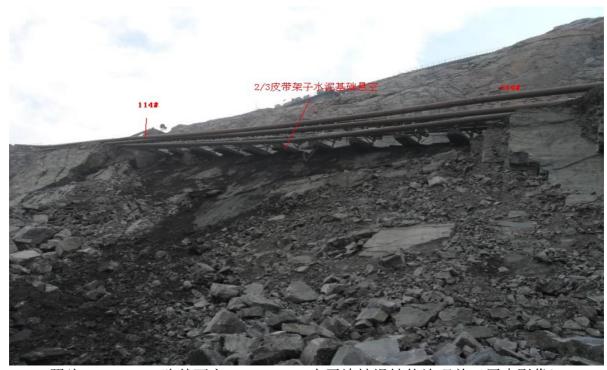
照片 3-5 K2 路基下方+10m~-35m 水平边坡滑坡体治理前 (历史影像)

K2 路基位于+10m~-80m(27#-31#线)水平固定边坡上,2013 年 10 月在+10m~-35m(27#-31#线)发生顺层滑坡,滑坡区域走向长度 135m、宽度 1~3 m 不等、段高 20~28m 不等,滑坡体积约 2600m³,规模属小型。同年 12 月,在-10~-35m 水平(27-29#线)发生顺层滑坡,走向长度约 40m,宽度约 4~6m 不等,段高 17~26m 不等,滑坡体积约为 4000m³,规模属小型。两次滑坡的滑坡面均为与边坡产状一致的构造面。滑坡发生使 K2 路基宽度变窄,水泥基础开裂,走台呈悬空状态,造成 K2 皮带停产,严重影响到矿山后续生产安排。目前矿山对该滑坡体进行了应急加固处理,采用预应力锚索+锚杆+格构梁+钢轨桩+喷锚网措施,基本消除了该处滑坡体地质灾害隐患。治理前后对比见照片 3-6、3-6。

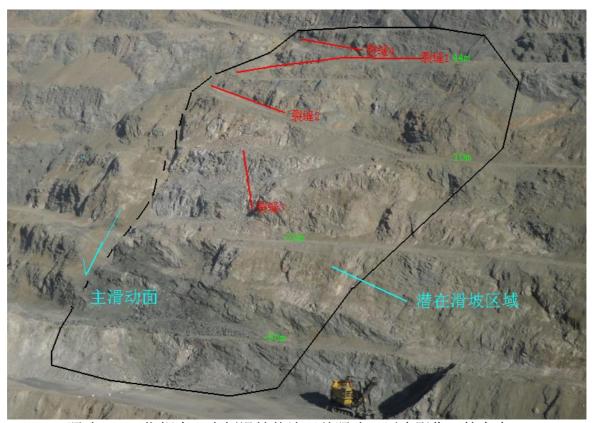
照片 3-9 指挥中心南侧滑坡体治理前照片 (历史影像,镜向东)

指挥中心南侧滑坡体:该滑坡体位于北采场V工程地质区内,指挥中心南侧-80m~+90m(11~15线)。该处边坡断层、节理发育,平行边坡走向且与边坡倾向相同,对边坡稳定性造成不利影响。根据矿山监测资料,该滑坡体于 2014 年 1 月在 80~34m 水平(11~15#线)发生沉降变形,沉降区域走向长度约 130m,平均宽度 15m,高度 46m。同年 10 月,在-20m 水平安全平台(13#线两侧)出现数条变形裂缝,长度 20m 左右。经削坡处理后,于 2015 年 3 月在 44~34m 勾机道中间、34~22m 水平(13~15#线)外侧坡面又出现两条裂缝(裂缝 1、裂缝 2),同年 5 月,主裂缝加宽、加深,沉降幅度达 10~40mm 不等;而在裂缝 1 与裂缝 2 主裂缝之间发育数条小裂缝、56~44m 水平斜坡道坡脚新发育裂缝 4,长度 20m,宽度 5mm;10~-5m 水平斜坡道上口发育裂缝 3,长度 12m,宽度 4mm。目前滑坡体存在多条裂缝,后缘主裂隙位于 H9 断层处,长度 50m、宽度 10mm、深度 5mm,且有加宽、加深趋势,前缘-20m、-50m 平台局部开裂沉降。随后矿山为了保障矿山生产安全,采用锚杆格构梁+喷锚的方式对滑坡体进行了加固处理,现场调查时,未发现治理区域存在重新滑动的迹象,治理前后见照片 3-9、3-10。

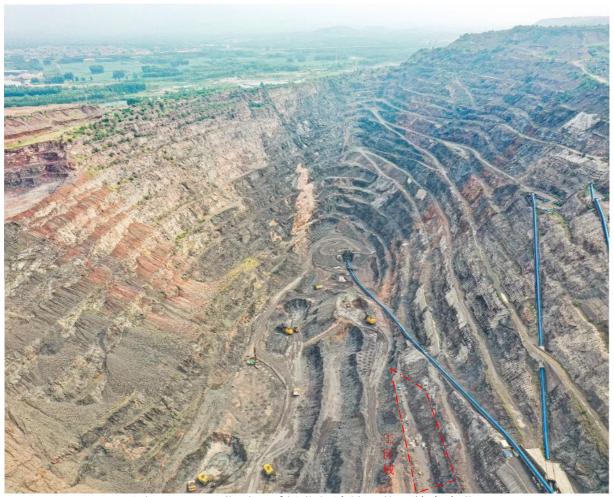
照片 3-11 北露天采场北部边坡现状 (镜向东北)

边坡工程地质条件存在差异,局部边坡处于欠稳定状态,需要进行治理,见照片 3-11、3-12。易出现滑坡的地段主要集中在北露天采场的东边坡岩石较破碎,工程地质条件较差且未治理的区域,威胁对象为露天采场内的作业人员和机械设备。现状评估北露天采场东边坡滑坡地质灾害发育程度中等~强,累计投入地质灾害治理资金超过 2500万元,危害程度大,按照《地质灾害危险性评估规范》(GB/T 40112-2021),现状评估滑坡地质灾害危险性大。

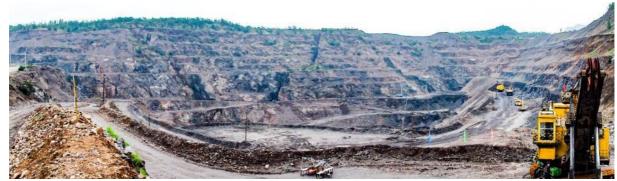
照片 3-13 南露天采场边坡现状 (镜向东南)

矿山南采场采面岩石较完整,边稳定性较好,历史上未发生过崩塌、滑坡地质灾害。现状条件下,南采区边坡崩塌、滑坡不发育,现状评估崩塌、滑坡地质灾害危险性小,对矿山地质环境影响程度较轻。

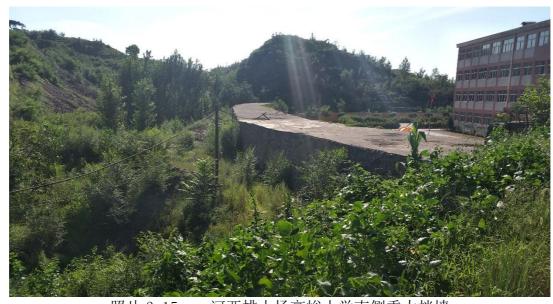
照片 3-15 河西排土场高峪小学南侧重力挡墙

河西排土场西北边坡邻近偏崖子、高峪、高台子三个人口密集的村庄,曾有附近村民干选排土场矿石,改变了排土场边坡的外形和应力状态,引发小规模的滑坡,下滑土石方约 2400㎡。目前,矿山在高峪及高台子山体垭口处,修建 3 座重力式挡土墙,并且修整此处边坡台阶,增设二级安全平台,修整后坡面高度 40m,边坡角为自然安息角 37.5°,治理费用超过 500 万元。至今已运营多年,未发生过滑坡,治理效果较好,见照片 3-15、3-16。

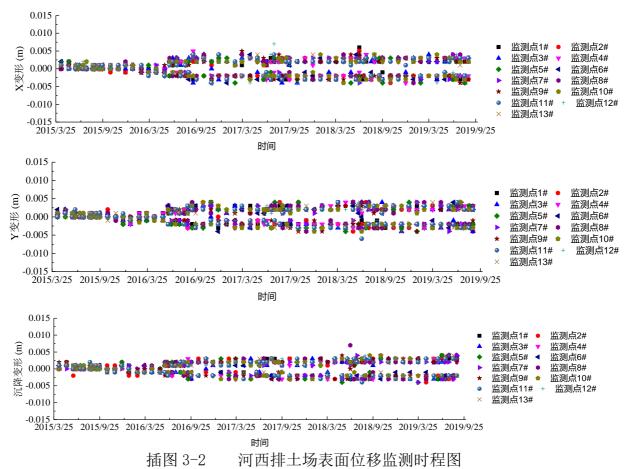
河西排土场 2015 年共布设 13 个监测点、构成 6 个监测断面,1#~2#监测点构成监测断面布设于高台子区域,3#~4#监测断面、5#~7#监测断面、8#~9#监测断面布设于高峪区域,10#~13#监测断面布设于偏崖子区域,后于 2016 年 10 月增设 14#、15#两个监测点。根据河西排土场边坡地表变形监测系统,13 个监测点从 2015 年至 2019年间的水平 X 向、水平 Y 向和竖向沉降的变形监测情况。排土场各监测点测得位移变形规律一致,水平向和竖向变形量主要介于 0~6mm 之间,且后期排土场变形较为稳定,见插图 3-2。

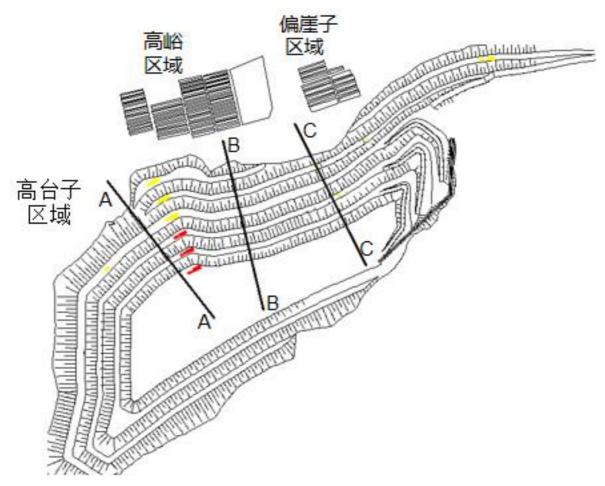
插图 3-4 河西排土场计算剖面位置

根据《首钢集团有限公司矿业公司水厂铁矿河西排土场稳定性研究》,选取重点防护区域高台子区域(A-A)、高峪区域(B-B)、偏崖子区域(C-C)为典型剖面,采用刚体极限平衡法 Bishop 法、Morgenstern-Price 法及 Spencer 法等方法,考虑自然工况、降雨工况及地震工况,对河西排土场(内部)近程抗滑稳定性进行评价以及沿基底界面抗滑稳定性进行评价,选取计算剖面位置见插图 3-4,排土场边坡稳定性计算结果见表 3-6,基底稳定性计算结果见表 3-7。

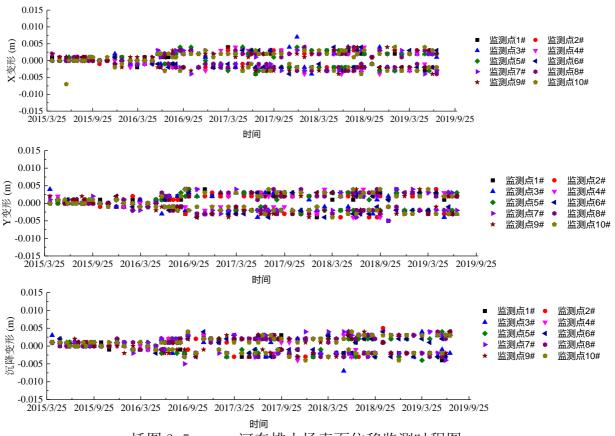
插图 3-5 河东排土场表面位移监测时程图

河东排土场边坡地表变形监测系统有 10 个监测点,从 2015 年至 2019 年间的水平 X 向、水平 Y 向和竖向沉降的变形监测数据,排土场各监测点测得位移变形规律一致,水平向和竖向变形量主要介于 0~6mm 之间,且后期排土场变形较为稳定,见插图 3-5。

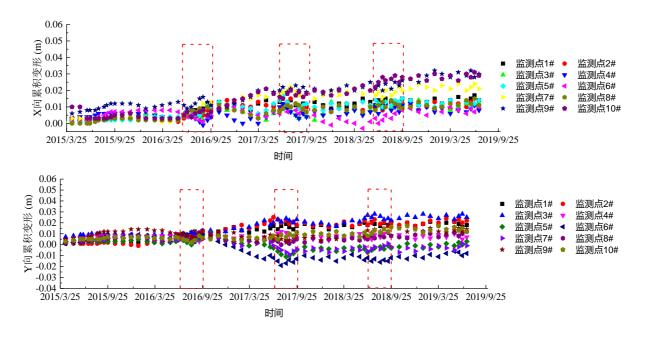
随着排土高度的增加排土场累积变形量逐渐稳步增加,排土场整体呈现竖向沉降变形,水平 X 向累积变形量主要介于 0~40mm 之间,水平 Y 向累积变形量介于 0~20mm 之间,竖向累积沉降变形介于 0~35mm 之间,每年的 6~9 月雨季间会出现一定程度的增加,见插图 3-6。各监测点数据无明显的位移突变现象,排土场现阶段处于稳定。

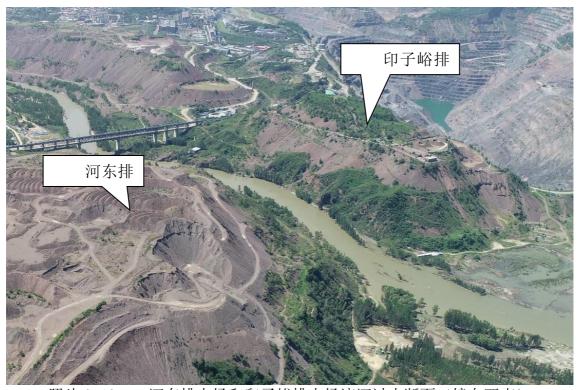
点:一是滦河影响,河水冲刷坡脚造成排土场失稳,导致堆积废石土堵塞河道,形成泥石流;二是排土场自身失稳,导致废石土下滑堵塞河道形成泥石流。

照片 3-19 河东排土场和印子峪排土场滦河过水断面(镜向西南)河东排土场位于滦河东岸滦河大桥以北,坡脚距离滦河较远,且最低标高(68.81m)高于滦河洪水位标高(67.33m),枯水期、洪水期滦河水位均不会冲刷坡脚,滦河对河东排土场影响较小。

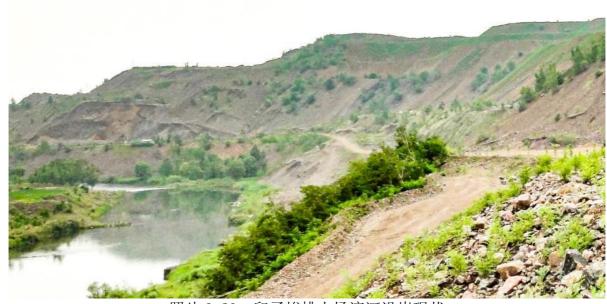
照片 3-20 印子峪排土场滦河沿岸现状

东部边坡紧临滦河,而滦河大桥以北部分位于自然山体以上,未见河水冲刷现象; 滦河大桥以南部分历史上存在附近村民干选排土场废石,使临河段边坡局部侵占河道, 枯水期滦河水位较低, 不影响滦河行水, 但洪水期滦河水位升高, 因水流冲刷坡脚, 以往曾发生过小规模滑坡, 下滑土石方约 500㎡, 规模小型。废石堆积于河道中, 造成

部分河道堵塞,影响河流行洪安全。现矿山已及时清理,恢复河流正常行洪,见照片3-20。

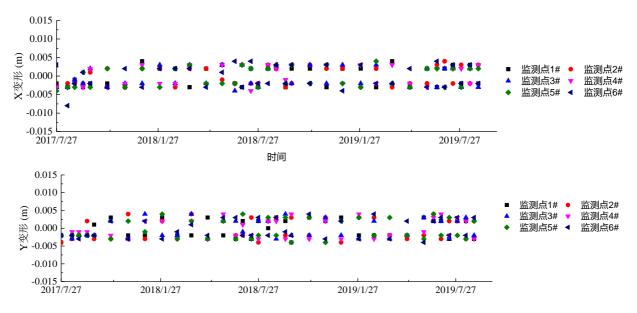
根据印子峪排土场 6 个监测点从 2017 年至 2019 年间的水平 X 向、水平 Y 向和竖向 沉降的变形监测情况。可以看出,由于印子峪排土场为弃用排土场,排土场各监测点 测得位移变形规律一致,水平向和竖向变形量主要介于 0~5mm 之间,排土场变形较为稳定,见插图 3-8。

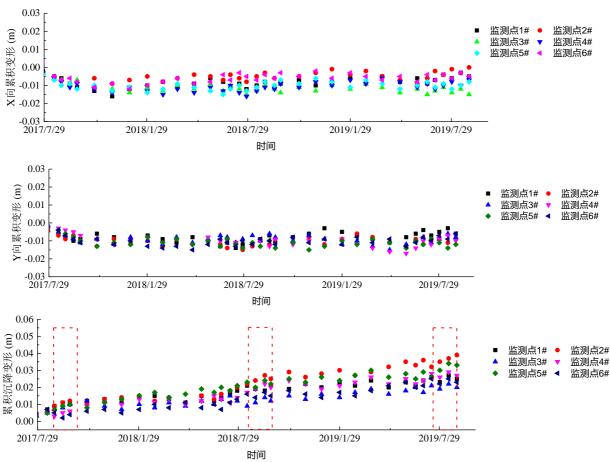
插图 3-9 印子峪排土场表面累积位移监测时程图

根据监测结果,排土场整体呈现竖向沉降变形,水平 X 向累积变形量主要介于 0~20mm 之间,水平 Y 向累积变形量介于 0~15mm 之间,竖向累积沉降变形介于 0~35mm 之间。各监测点数据无明显的位移突变现象,排土场现阶段处于稳定的等速变形阶段。另外,排土场各监测点的竖向沉降变形在每年的 6~9 月间会出现一定程度的增加,这是因为此时迁安地区进入雨季,降雨一方面会一定程度地降低排土抗剪强度,另一方面雨水的冲刷也会造成排土场的附加变形,见插图 3-9。

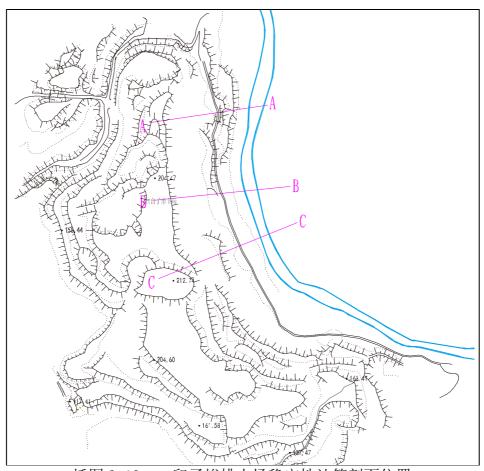
插图 3-10 印子峪排土场稳定性计算剖面位置

界面抗滑稳定性,计算剖面位置见插图 3-10, 边坡稳定安全系数见表 3-10, 底界稳定性计算结果见表 3-11。

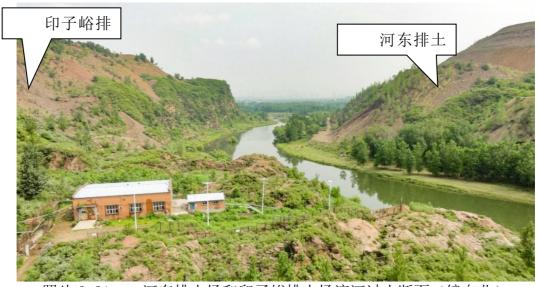
照片 3-21 河东排土场和印子峪排土场滦河过水断面 (镜向北)

印子峪排土场位于滦河西岸,已于 2004 年结束排土任务,目前该排土场滦河大桥 以北部分已经完全排满,并且已经完成了边坡和台面的绿化工作,且印子峪排土场北 部至滦河大桥段底部为基岩,见照片 3-21,坡脚受滦河冲刷可能性小,对滦河影响程 度较小;滦河大桥以南部分历史上由于附近村民干选排土场废石,使临河段边坡位局 部侵占河道,后经矿山治理,滦河正常水位时,不影响滦河行水,但洪水期滦河水位 升高,因水流冲刷坡脚,见照片 3-22,以往曾发生过小规模滑坡,滑塌的废石土侵入 部分河道,使河道变窄,但未形成泥石流。因此,滦河对印子峪排土场南部东边坡影 响中等,滑坡进入滦河引发泥石流的可能性中等,受威胁对象为滦河及下游。

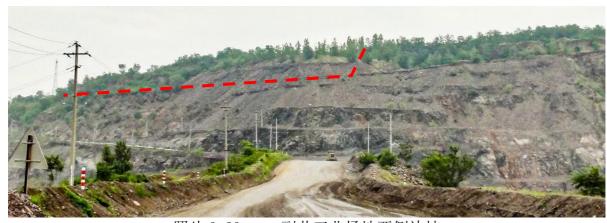
照片 3-23 副井工业场地西侧边坡

根据《开发利用方案》,规划矿山工程存在较大工程开挖的地段位于副井工业场 地南边坡,目前场地标高由北向南 128~151m,规划工业场地标高 128m,南部最大开挖 高度约23m,设计边坡角度50°,该区域以变质岩为主,局部表层有少量废石土,工程 开挖边坡区域大部分为岩质边坡,坡向边坡坡向与结构面倾向多为正交,岩石风化程 度中等~强,见照片3-23。边坡开挖按设计角度留设合理施工,一般不易引发崩塌、 滑坡地质灾害。但开挖边坡高度大,地表强风化岩石厚度较大时,根据《建筑边坡工 程技术规范》(GB 50330-2013)中有关坡率法相关规定,边坡留设高度和坡率可能超 过规范允许值,有发生崩塌、滑坡的可能性,预测评估工程开挖引发崩塌、滑坡地质 灾害危险性中等。

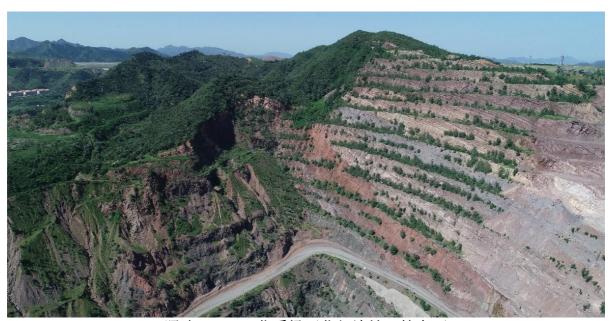
照片 3-24 北采场西北部边坡, 镜向西

原场地地貌类型属低山丘陵区,标高 446.6m~114m 之间,现形成露天采场地表境界南长 1600m,东西宽 900m,总占地面积 291.2854hm²,34m 标高以下分别形成 2 处独立的凹陷采坑。目前北采场境界顶标高 310m,最低开采水平为-228m,采深 538m,形成 35 级采矿平台,阶段台阶高 15m,坡角 65~70°,平台宽 10~12m。西北部边帮 220m 标高以上坡面及平台已自然恢复植被,见照片 3-24;南采场境界顶标高 148m,最低开采水平为-20m,采深 168m,形成 18 级采矿平台,阶段台阶高 15m,坡角 65~70°,平台宽 10~12m,底部有少量积水,中部以上边坡自然恢复了部分植被,覆盖度 0.2~2,见照片 3-25。

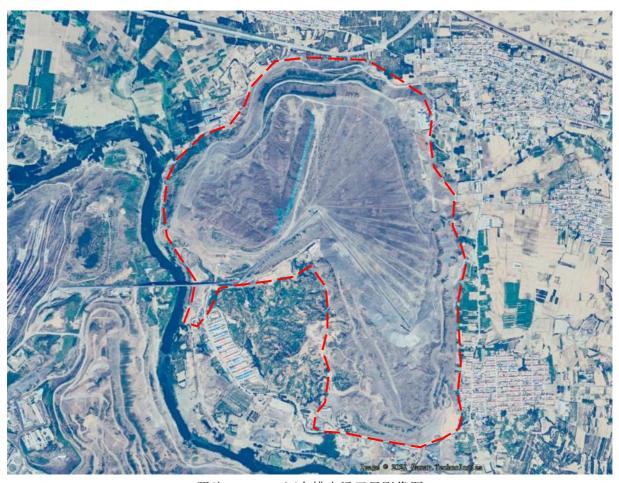
照片 3-26 河东排土场卫星影像图

场区原始地貌属低山区沟谷地貌,沟谷呈"Y"字型分布,近于北东南西走向,沟谷断面呈"V"字形,山体呈浑圆状,坡度一般为10~30°,西临滦河,地形标高75~173m之间,高差约98m。山体大部分为第四系覆盖,局部岩体出露,植被为乔、灌、草混杂,覆盖率70%,大气降雨经天然汇流排入滦河。目前边界土线占地面积334.5633hm²,堆积方量约2.6353亿m³,排土机在195m平台南端排土,在临河断面处堆积体边坡高120m,形成2级排土平台,平台标高分别为160m、195m,首阶段高0~85m,坡角37.5°,紧邻滦河。矿山已完成160m水平外环路边坡及195m水平部分坡面植被恢复,绿化面积达51.8739hm²,主要种植沙棘、刺槐、火炬树等植被,见照片3-26。

河东排土场位于项目区东部,呈"7"字形,东西宽约1800m,南北长约2400m,已压占损毁面积334.5633hm²。现排土标高为195m,下部有160m标高平台,台阶段高在35m~45m之间,分段边坡角为37.5°,各台阶的安全平台宽为15~20m,目前堆积厚度约106m,堆积方量2.6353×108m³,压占的土地类型主要为采矿用地、果园、旱地、林地、草地、交通用地、内陆滩涂、田坎、裸地和村庄,见前照片3-26、照片3-33。

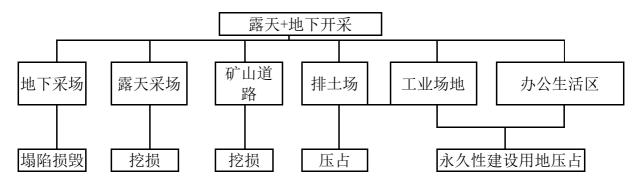
插图 3-12 矿山开采生产与土地损毁环节图

矿山开采生产工艺与土地损毁环节见插图 3-12。

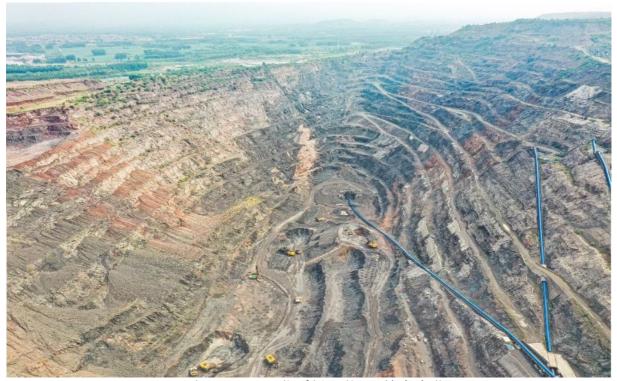
北采区为一露天采坑,北东向长 2700m,南东宽 550~1430m,西侧边帮最高标高 310m,东侧边帮最高标高 143m。现采区最低标高-228m,封闭圈标高 80m。北采区西部 部分平台已经绿化。南采区的开采轮廓仅为设计的三分之一,大致呈锅底状,顶部长 600m,宽 500m,最高标高 148m,最低开采标高-20m,采区边坡度约 120m。露天采场原 有地形地貌已不复存在,露天采场共挖损破坏土地面积约 291.2854hm²,挖损地类主要 为采矿用地、建制镇和内陆滩涂,见照片 3-30~3-32。

照片 3-31 北采场现状 镜向东北

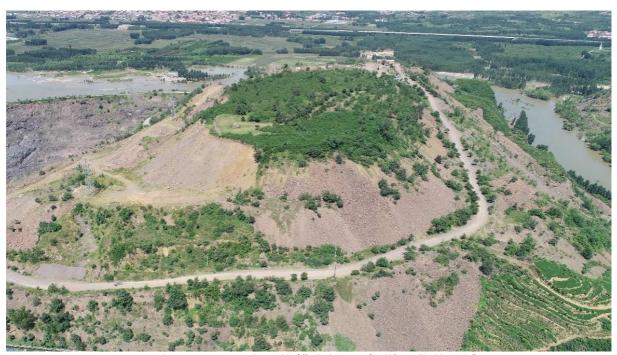
印子峪排土场位于项目区东部,迁安市境内,与河东排土场隔滦河相望,损毁面积为 175. 2923hm²。排土场设计有 130m、165m 和 200m 三个排土标高,段高为 35m,排土场分段边坡角为 37. 50°,各台阶安全平台宽为 20m,最大排土厚度达 130m,总收容量为 0. 46 亿 m³,印子峪排土场己于 2006 年达到设计排岩容量,结束排岩工作,压占土地类型有铁路用地、内陆滩涂、设施农用地、建制镇、村庄和采矿用地,大部分地段进行了绿化治理,见照片 3-35、3-36。

照片 3-35 印子峪排土场 D2 机道以北的区域

印子峪排土场已停排多年,矿山一直在进行治理工作,目前排土场大部分区域已经完成覆土绿化工作。D2 机道以北的排土场绿化时间较长,顶部植被恢复良好,部分边坡因粗颗粒较多,植被存活率较低,目前郁闭度超过 0.3 的绿化面积约 19.0219㎡,恢复效果见前照片 3-35。D2 机道以南的排土场大多为近 2 年治理,顶部尚有部分未绿化,绿化树种主要有刺槐、火炬树、臭椿等,株行距 2m×2m,有效土层厚度超过 0.3m,达到了复垦质量要求,面积约 96.1834hm²,2022 年已验收复垦面积 31.6232hm²,见照片 3-49~3-51。

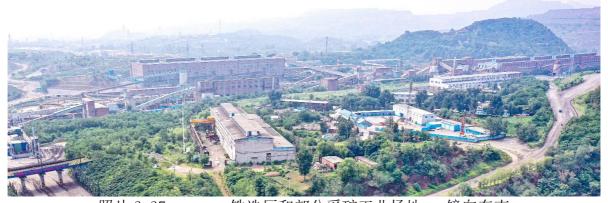
目前水厂铁矿有两座选厂,老厂一期工程于 1969 年由鞍山黑色冶金矿山设计研究院负责设计,规模为年处理原矿量 500 万 t,1971 年五月建成投产。二期工程于 1978 年由秦皇岛黑色冶金矿山设计研究院负责设计,规模为年处理原矿量 150 万 t,1979 年 4 月试车后陆续投产。1987 年首钢设计院又自行设计增建 150 万 t 规模,这样水厂铁矿选矿厂老厂规模为年处理原矿 800 万,新厂由首钢设计院自行设计,规模为处理原矿 1150 万 t,于 1992 年建成投产。由于选矿厂的布置对于地形要求较高,因此建厂初期采取的是整平造地的方式对场地进行平整,从整个选矿厂厂区来看,选矿厂地势平坦。选矿厂区地面建筑有 3~5 层砖混结构选厂车间、传输皮带、沉淀池、泵站、油库、仓库、变电站、食堂、浴室等生产和生活设施构成。选厂车间地面采用混凝土硬化,外部场地均为原始地面,未做硬化处理,见照片 3-37。

照片 3-37 铁选厂和部分采矿工业场地 镜向东南

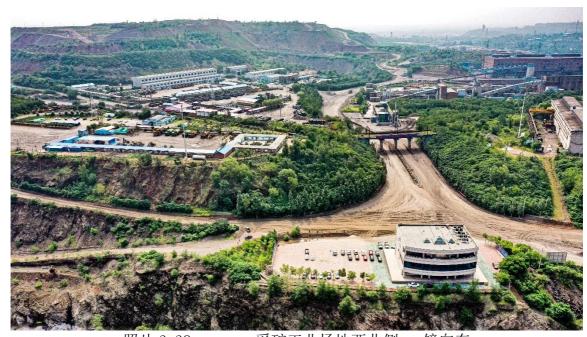
照片 3-38

水厂采矿工业场地大致位于选矿厂的西侧和北侧,主要由生产指挥中心、穿爆综合大院、协力外线大院、大铲修理厂房、汽运大院、保卫科大院、筑排车间大院、采掘车间大院、动力车间、采矿楼、库房、猪舍、食堂等组成,地面建筑以单层砖混结构房屋为主,少量双层建筑,除穿爆综合大院和采掘车间大院地面采用混凝土硬化外,其他区域均为自然地面,未硬化,见照片3-38。

采矿工业场地西北侧

镜向东

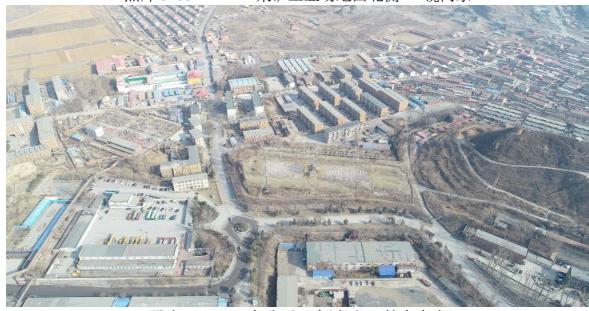
照片 3-39

水厂铁矿生活区主要位于选矿厂的东侧和南侧,主要由水厂小区、学校、动力变电站、家属区、大学生公寓、浴池、办公楼组成,建筑物主要为 2~6 层的砖混结构房屋,见照片 3-39。

办公区及生活区 镜向东南

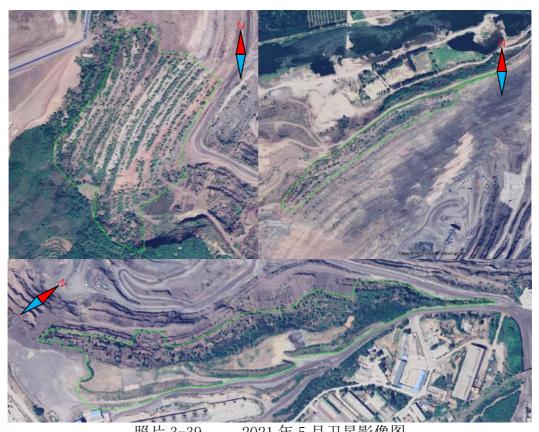
和边坡槽穴内生长,目前平台上的植被郁闭度达到 $0.3\sim0.5$,树木间距一般 $0.5\sim1.5$ m, 满足复垦质量要求。在露天采场东南部边坡顶部一部分为未破坏的原始地貌,一部分 为自然恢复的林地,一部分为矿山治理恢复的林地,地表土层平均厚度超过 0.3m,树 木株行距 0.5~2.0m, 长势良好, 满足林地复垦质量要求。调查期间, 露天采场边坡和 顶部已达到复垦要求的林地面积 24.4457hm², 其中平台面积 22.3804hm², 边坡面积 2.0653hm², 生长的树种主要有柳树、臭椿、榆树、杨树, 恢复效果达到了复垦要求, 但未开展验收工作,恢复情况见照片3-39~3-42。

照片 3-39 2021年5月卫星影像图

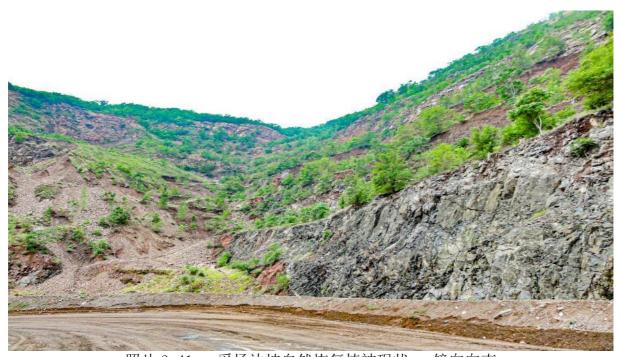
照片 3-41 采场边坡自然恢复植被现状 镜向向南

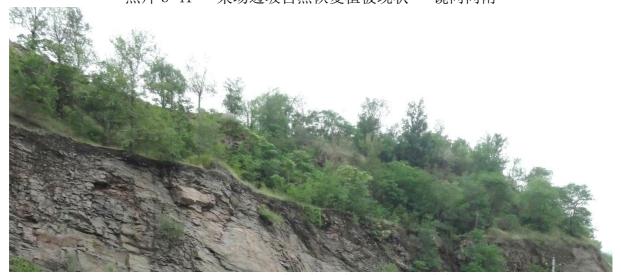
照片 3-42 露天采场东南边坡绿化 镜向南

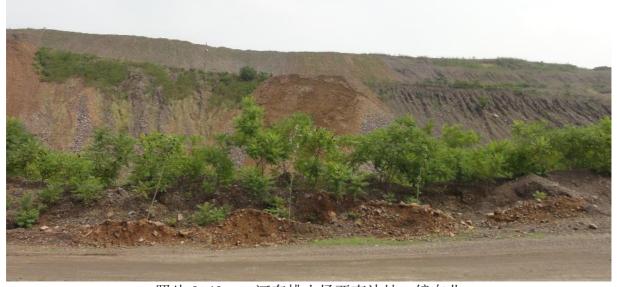
目前矿山已经完成排土场东部、北部、西部部分边坡的覆土绿化工作,总绿化面积约 51.8739hm²,复垦方向为有林地,符合上期方案规划。坡面有效土层厚度达到了0.3m,绿化树种主要是带营养钵刺槐,平台两侧部分地段为火炬树和杨树,株行距 2m×2m,基本达到了复垦标准。在坡度较大的地段,有雨水冲蚀现象,植被成活率较低,需要重新进行覆土绿化,河东排土场复垦尚未进行验收,植被恢复情况见照片 3-43~3-45。

照片 3-43 河东排土场西南边坡 镜向北

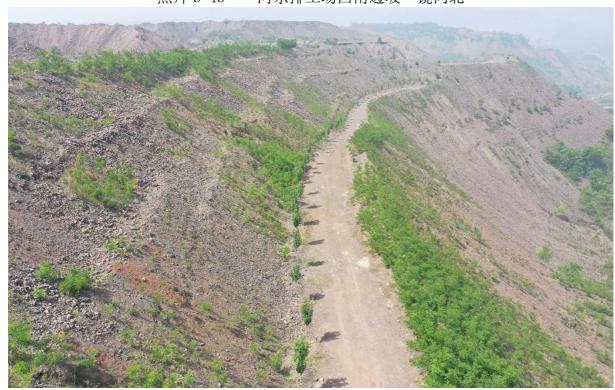
照片 3-44 河东排土场北边坡绿化 镜向西

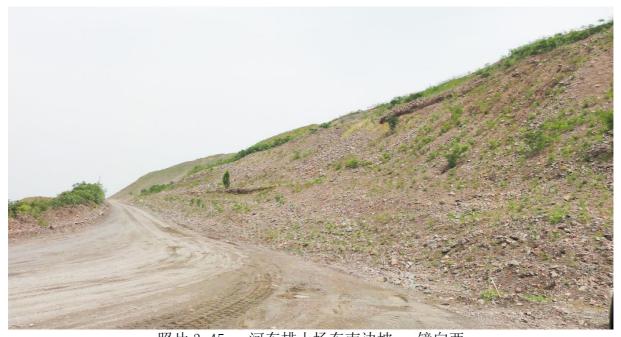
照片 3-45 河东排土场东南边坡 镜向西

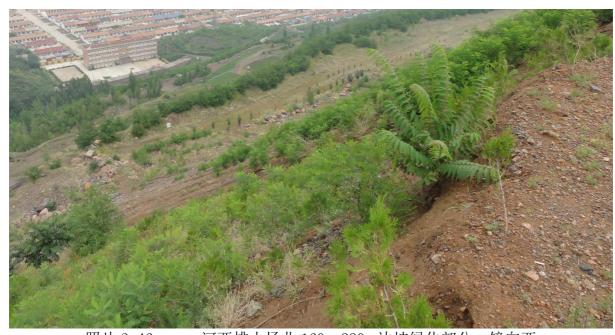
照片 3-46 河西排土场北 160~220m 边坡绿化部分 镜向西

河西排土场的复垦工作主要集中在排土场西~北边坡,东南边坡局部进行了治理,总面积约 56.4550hm²,复垦方向为有林地,符合上期方案规划。坡面有效土层厚度达到了 0.3m,绿化树种主要为刺槐、侧柏等,株行距 1m×1m,阶段边坡上坡顶和坡脚绿化效果较好,达到了复垦要求,部分边坡中部由于坡面径流冲蚀影响,粗颗粒成分较多,植被存活率较低,需要重新进行补植,没有进行验收工作,见照片 3-46~3-48。

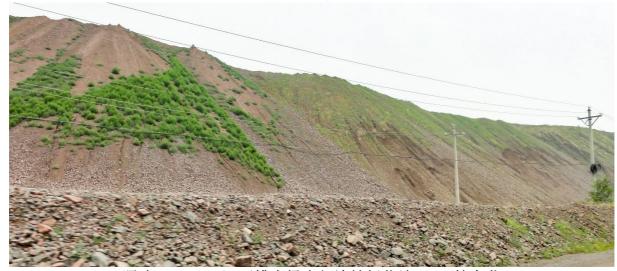
照片 3-48 河西排土场南部边坡绿化治理 镜向北

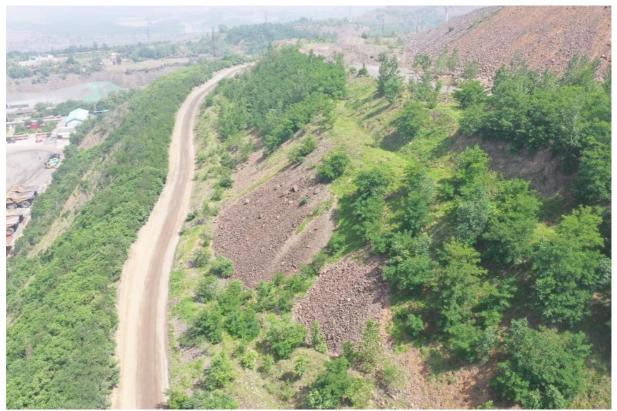
照片 3-49 西南边坡绿化 镜向西北

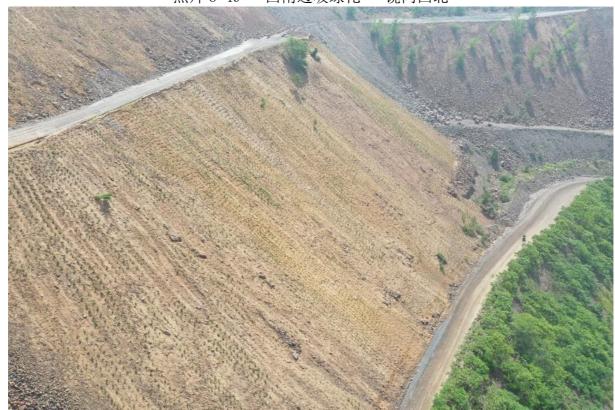
照片 3-50 西南边坡绿化 镜向东南

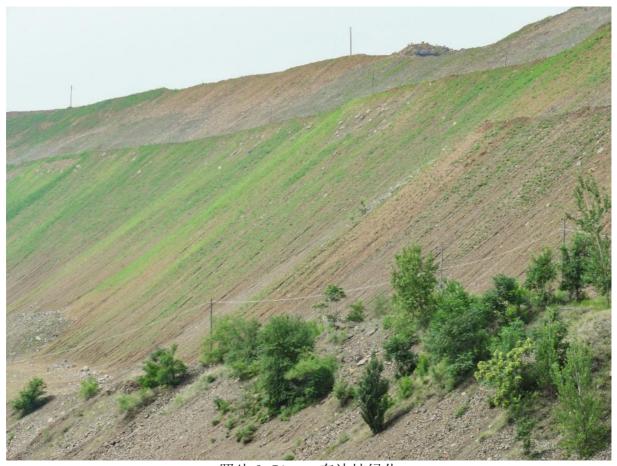
照片 3-51 东边坡绿化

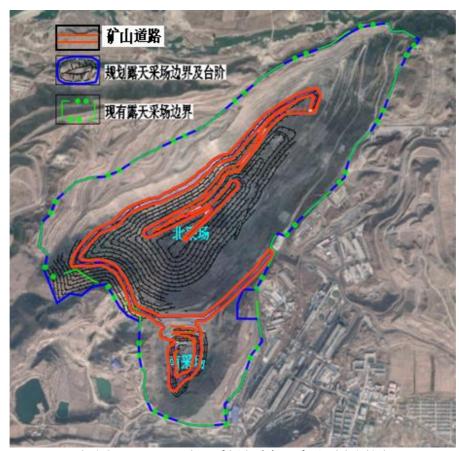
根据矿山开采规划及实际生产能力,预测前 5年北采场可开采至-320m 水平,最大高差 580m,将形成 22级平台。南采场在 2年内可开采至-50m 露天终了水平。向深部开采为露天采场重复损毁,不新增破坏面积。

北露天采场规划在西南侧扩帮,新增加拟损毁土地总面积为 5.6112hm²,土地破坏方式为挖损,新增拟损毁土地类型为采矿用地、草地,见插图 3-13、表 3-23。

插图 3-13 露天采场规划开采平面布置图

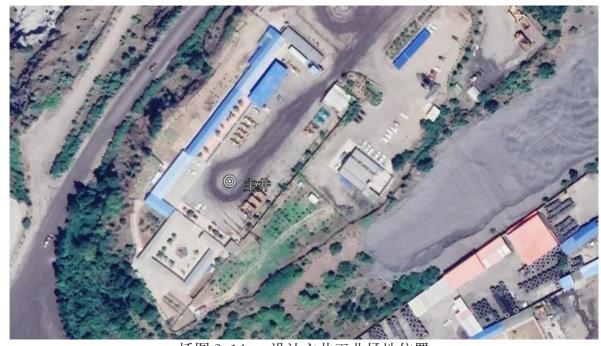
插图 3-14 设计主井工业场地位置

位于工业场地及生活办公区西北部的筑排车间大院内,占地面积 0.0470hm²,主井 井筒直径 6.0m,井深 481m,提升系统采用塔式布置,钢丝绳罐道,内设 1 套双箕斗提 升系统。损毁土地类型为建制镇,损毁类型为压占,与现有采矿工业场地重叠,为重 复损毁,无新增损毁土地,见插图 3-14。

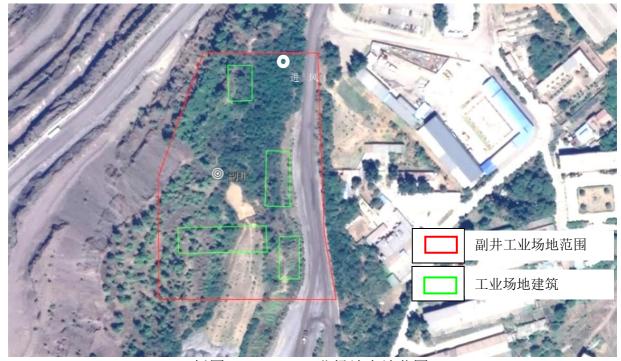
插图 3-15 工业场地占地范围

副井工业场地位于露天采坑东南部坡顶,属于现露天采场范围,占地面积 2.5279hm²,副井工业场地内由副井、进风竖井、坑口服务楼、充填站、送风机房、井下排水处理设施、变电站、停车场等组成,地面采用混凝土硬化。副井工业场地将重复损毁露天采场已复垦的林地,损毁方式为挖损和压占。损毁土地类型为建制镇和采矿用地,无新增拟损毁土地,见插图 3-15。

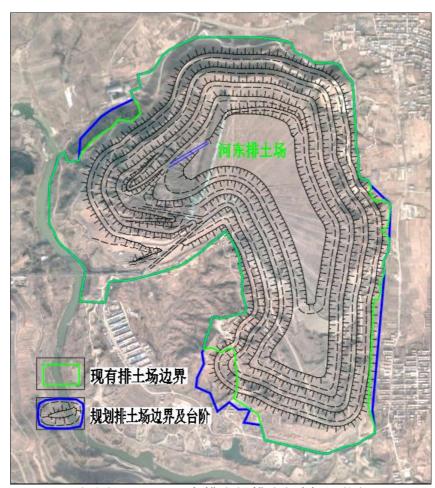
状有所增加,主要为底部边坡堆积外扩压占土地,新增拟损毁土地 15.9713hm²,总面 积为 350.5346hm²,增加拟损毁土地类型主要为采矿用地、果园、其他林地、农村道路、裸地、村庄,损毁类型为压占,见插图 3-16、表 3-25。

插图 3-16 河东排土场排岩规划平面图

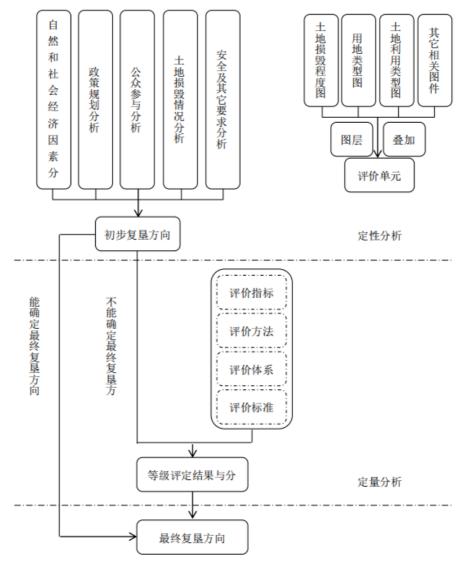
插图 4-1 土地复垦适宜评价的基本流程图

土地复垦适宜性评价以损毁土地为评价对象,在综合分析待评价土地的自然状况、 损毁类型及程度等基础上,对待复垦土地进行复垦单元划分,进行适宜性评价,确定 损毁土地的复垦方向。基本流程见图 4-1。

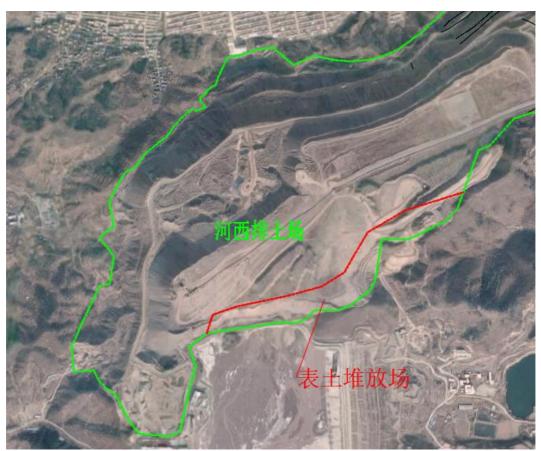
剥离表土表面自然生长植物,堆存的表土能够保持原有的营养价值。根据河西排土场表土堆放场采取土壤样进行分,土壤质量能够满足矿山复垦的需求,见附件,具体点位见照片 4-1、4-2。

照片 4-1 土源堆存区域

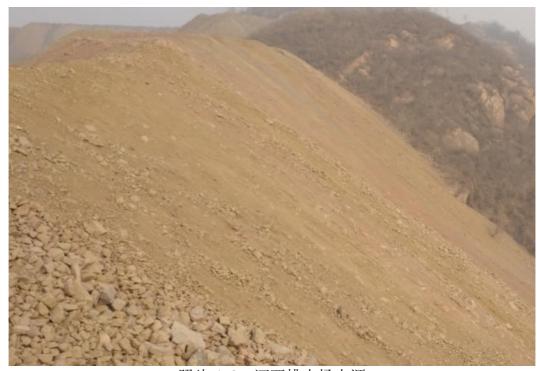
河西排土场新增加压占园地、草地、村庄等面积 10.6604hm², 现场调查平均土层厚度 2.5m, 可剥离表土 26.651万 m³, 土壤理化指标符合绿化要求。

照片 4-2 河西排土场土源

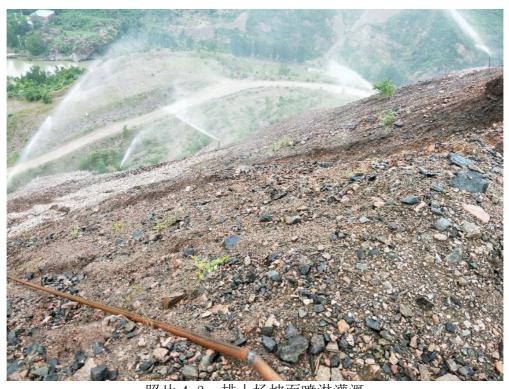
评估区位于迁安市水厂村,生活用水水源为地下水,取自滦河滩地上大口井。生产优先利用大气降水、矿坑涌水,不足部分来自地下水补充,大口井的供水能力为每年730万 m³/a。根据近年的矿坑排水台账,生产用水 682万 m³/a,预测水厂铁矿正常涌水量为14646m³/d,矿山年排水量为535万 m³/a,生产用水水源地供水250万 m³,尚有67万 m³/a的供水富余量,能够满足植物灌溉所需水量。

照片 4-3 排土场坡面喷淋灌溉

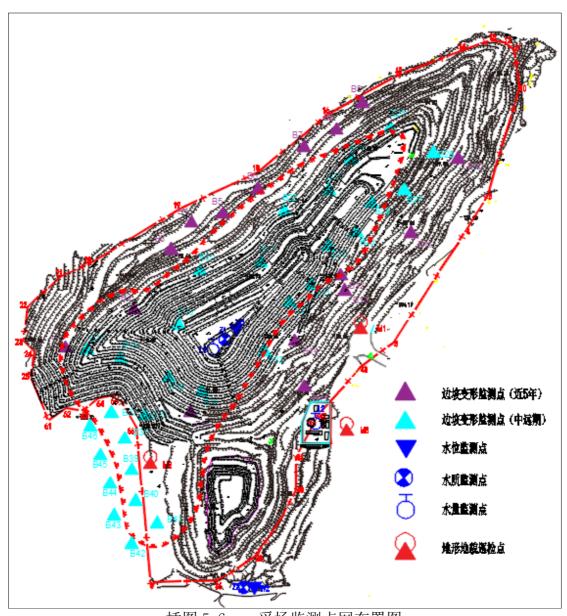
插图 5-6 采场监测点网布置图

采场监测点分布情况见插图 5-6, 监测点坐标见表 5-23。
